Concurso Público para a Empreitada de Forte da Graça - Obras de 1ª Intervenção

Câmara Municipal de Elvas

Relatório do Modo Como Decorreu a Execução da Obra

Identificação da Obra - Forte da Graça - Elvas

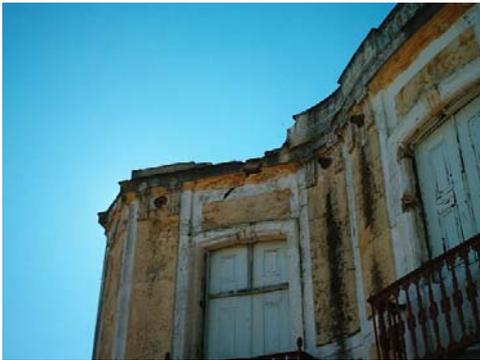
Platibanda danificada da casa do Governador

No que toca ao tijolo empregue no restauro das guardas da casa do governador, houve a cuidado de se utilizar tijolo burro artesanal proveniente de demolições, devidamente estabilizado, de forma a minimizar os efeitos da introdução de novos elementos em estruturas antigas.

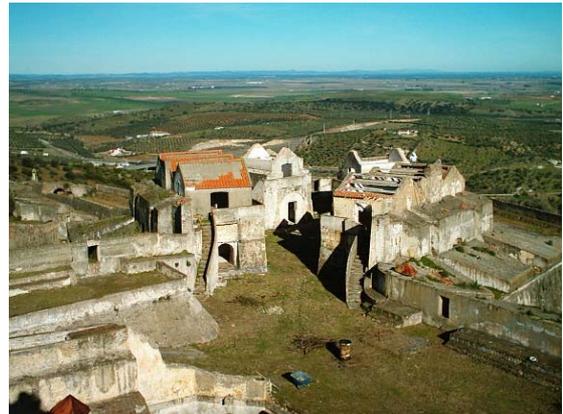
Casas degradadas no Baluarte

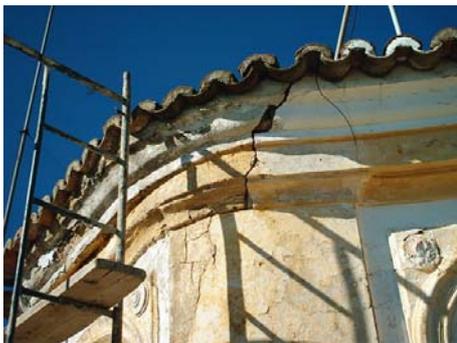
Simalha quebrada na casa do Governador

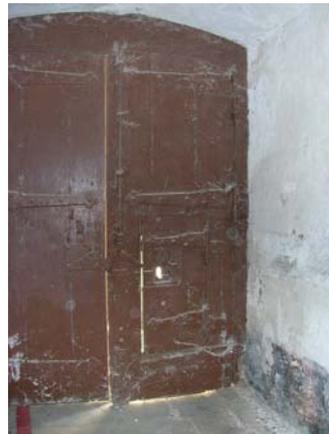
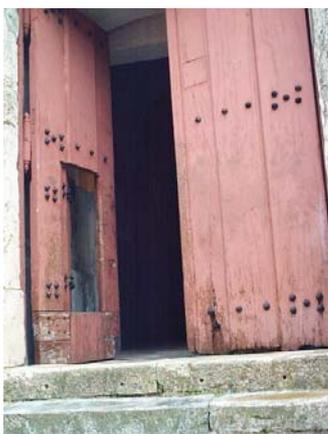
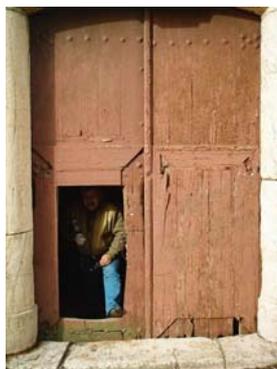
Portas de entrada das alas completamente degradadas

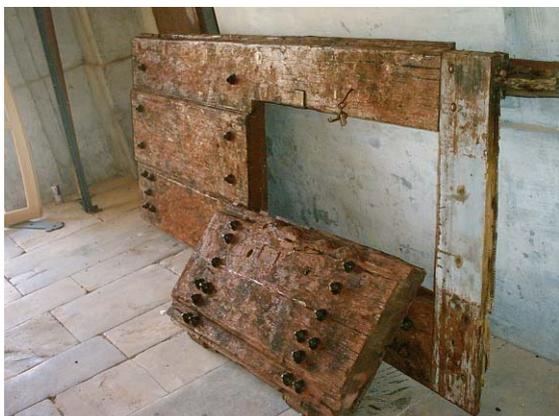
Pormenor da porta de Homem de uma das alas

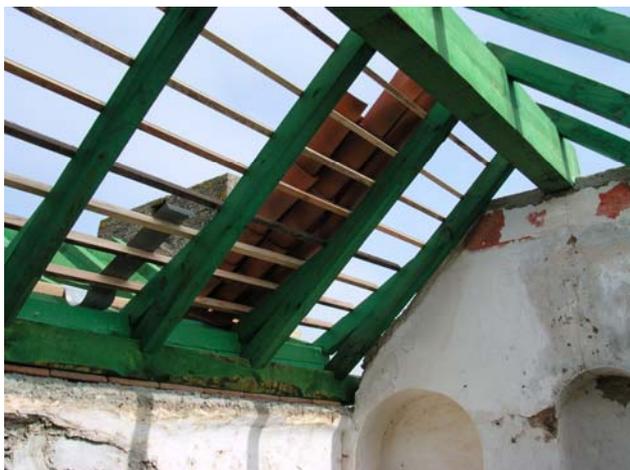
Novo madeiramento das habitações

Todas as madeiras tratadas ou restauradas foram impregnadas de um Xilófago do Tipo Cuprinol verde (nos novos madeiramentos da cobertura) e incolor no caso de vãos. Esta operação teve o intuito de proteger a madeira contra organismos vivos, prevenir e controlar todas as zonas, criando condições para estes não se desenvolvam durante algum tempo.

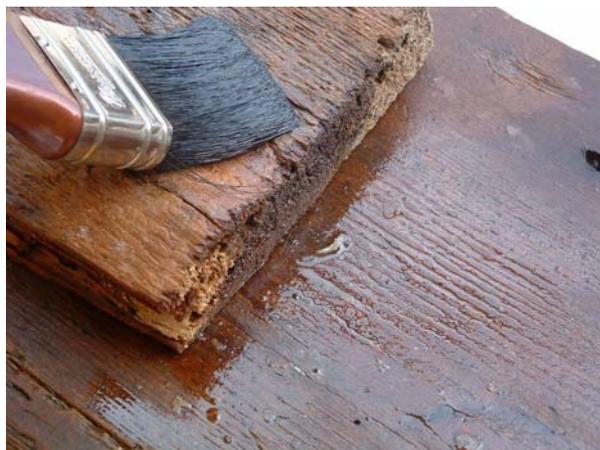
Aplicação de Xilófago incolor nas portas

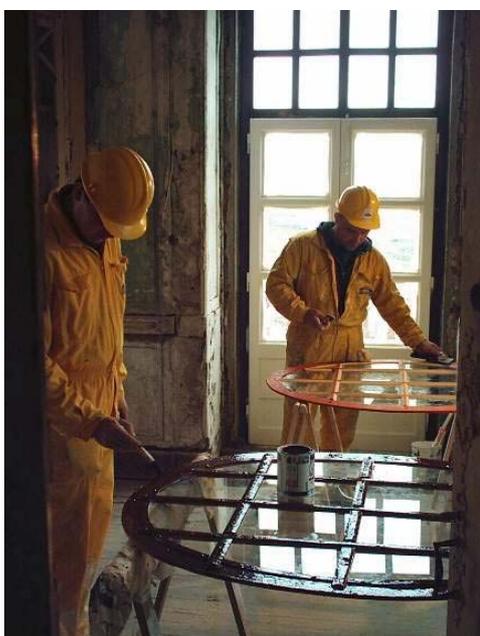
Pinturas de grades metálicas

Os elementos metálicos dos portões e carpintarias que se encontravam deteriorados ou que já não exerciam a sua função foram reparados ou substituídos por novos construídos à semelhança dos existentes.

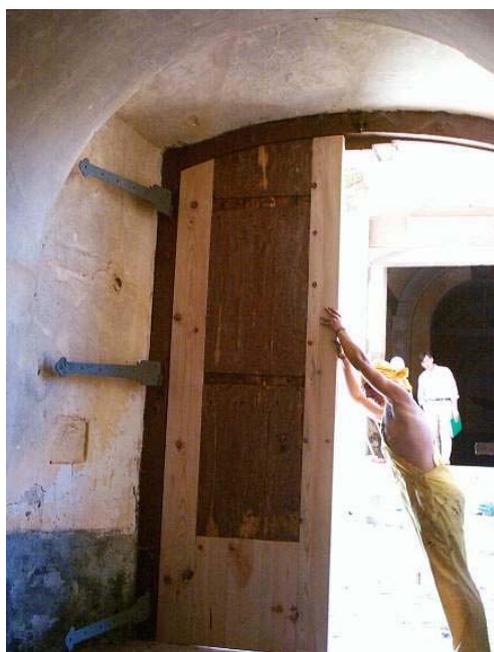
Reparação de portas

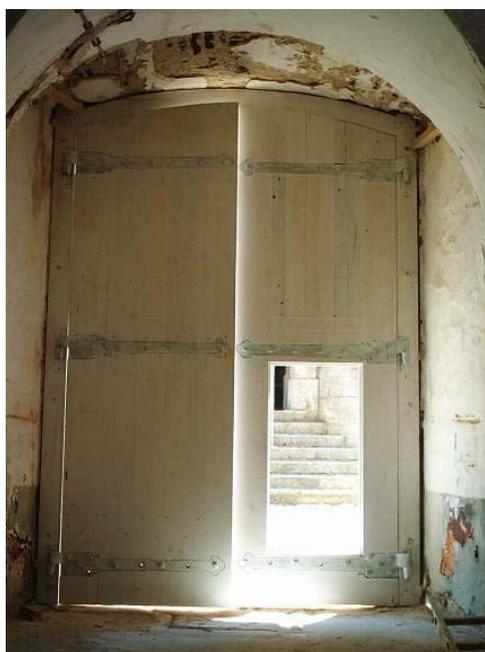
Portão de madeira reparado

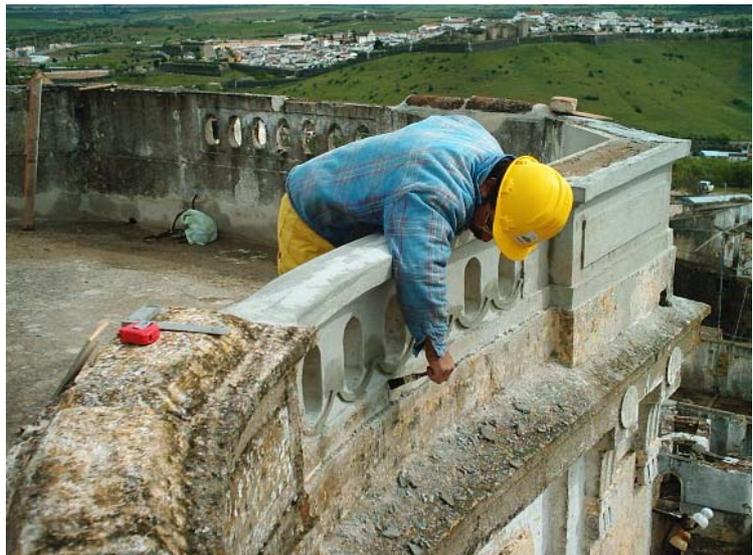
Restauro e reconstituição de guardas de terraços

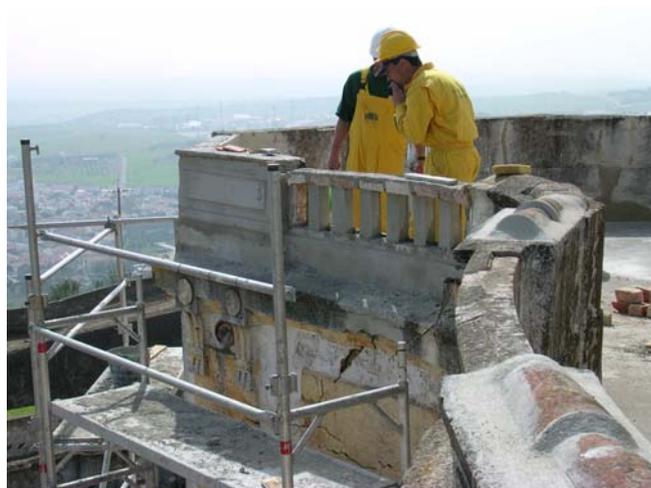
Reconstituição das guardas

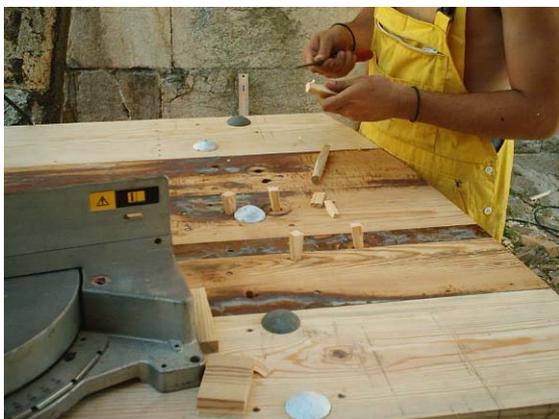
Aplicação de cavilhas de madeira na reparação dos portões

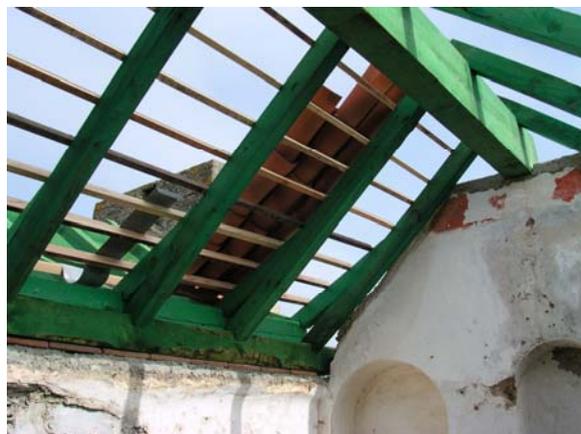
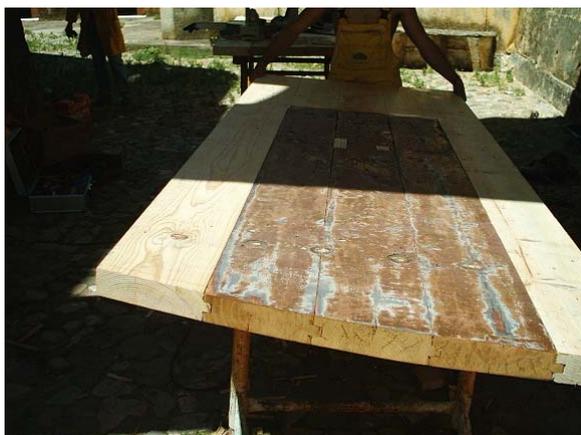
Portão reabilitado

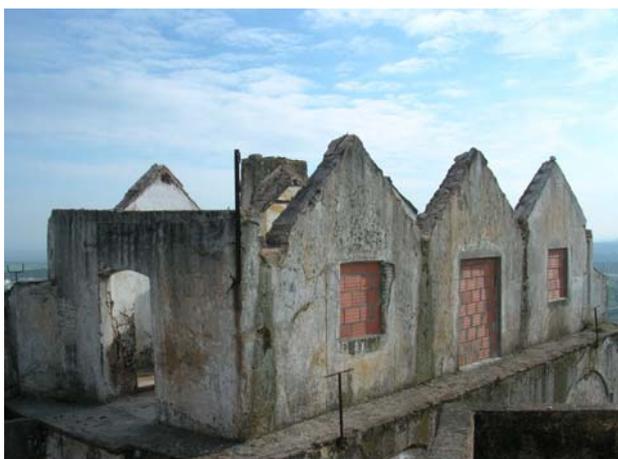
Cerramento de vãos

O tijolo empregue no cerramento de vãos foi o normal tijolo furado na dimensão apropriada às espessuras das paredes envolventes aos vãos a cerrar. No assentamento desta alvenaria, houve ainda a preocupação de utilizar uma argamassa de cimento de traço pobre, para permitir a sua fácil remoção sem danificar os paramentos originais.

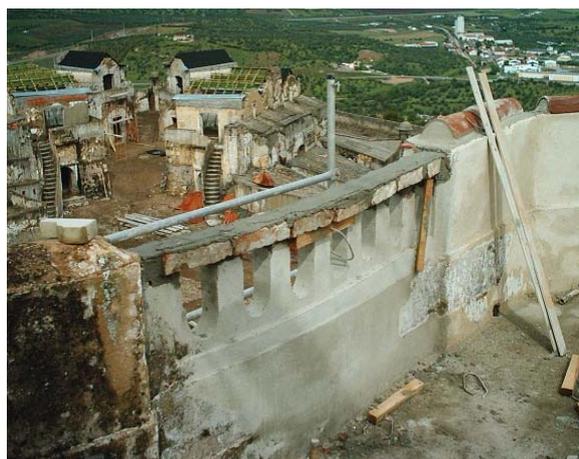
Utilização de tijolo burro no restauro da platibanda

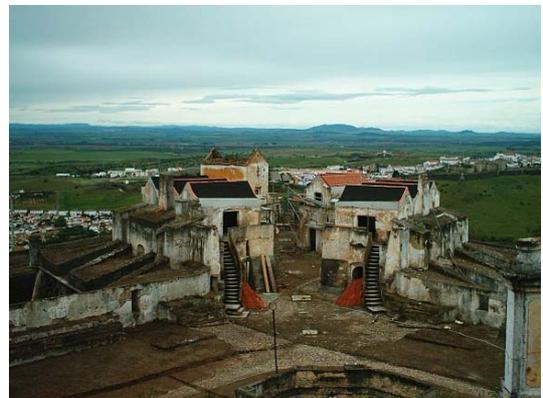
O revestimento cerâmico da cobertura da casa do governador, foi limpo e foram substituídas todas as peças em mau estado de conservação ou partidas, por outras semelhantes às existentes de forma a manter o mesmo traço arquitectónico.
