# Restauro de estuques

Câmara Municipal de Setúbal

## Relatório do Modo Como Decorreu a Execução da Obra

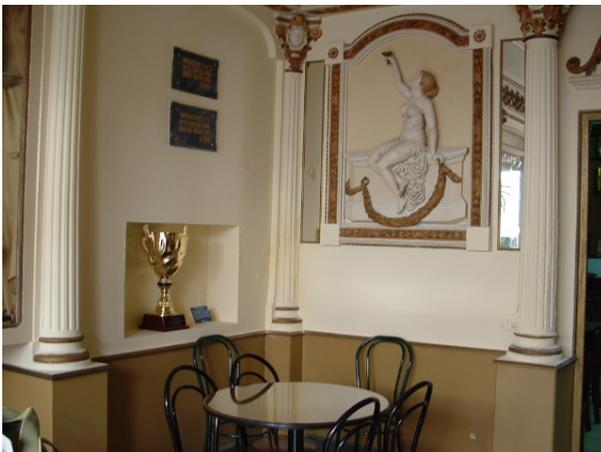
Antes

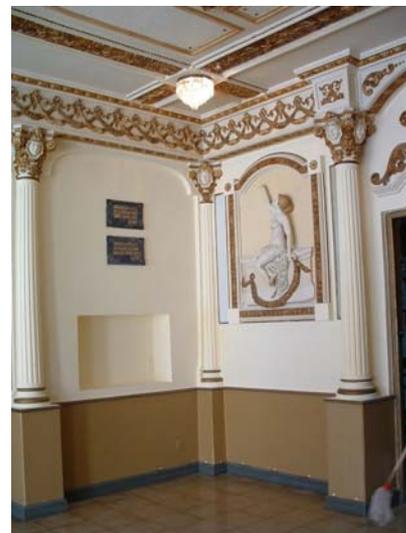
Depois

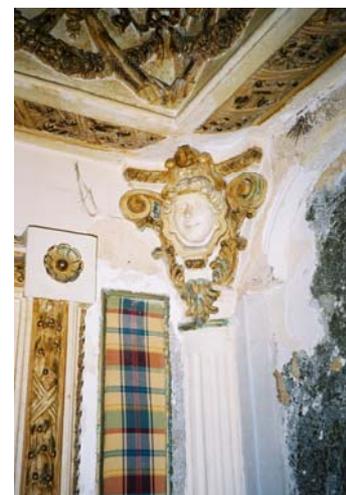
Após a nossa visita ao local dos trabalhos verificamos que o trabalho se encontrava agredido por várias patologias, nomeadamente as provocadas pela acção dos sais e pela deposição de sujidades, possivelmente pela acção do tabaco.

Ataque de sais

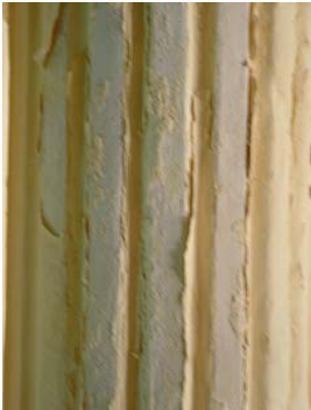
Ataque de sais nas colunas

No que toca à deposição dos sais nos estuques decorativos das parede envolventes, foi sugerido ao cliente a aplicação de um hidrorrepelente injectado junto aos rodapés a fim de diminuir ou tentar selar a subida das águas por capilaridade de forma a minimizar o aparecimento de sais e por conseguinte a degradação do estuque. Esta proposta colidia com o facto do edifício se encontrar encravado entre outros, o que não permitia uma selagem por completo, já que do lado dos vizinhos era impossível qualquer intervenção devido ao seu estado de degradação.

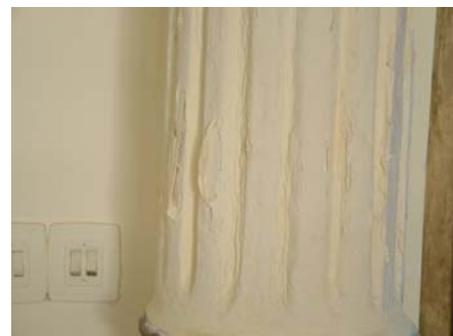
Ataque de sais nas colunas

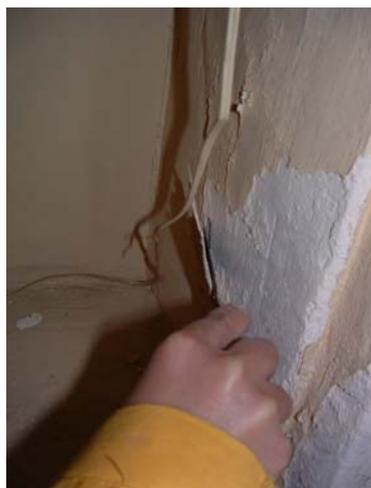
Remoção manual de estuques

As peças e as argamassas degradadas foram removidas de forma manual e cuidadosa de forma a não fragilizar o suporte e a manter estáveis os elementos ainda em bom estado.

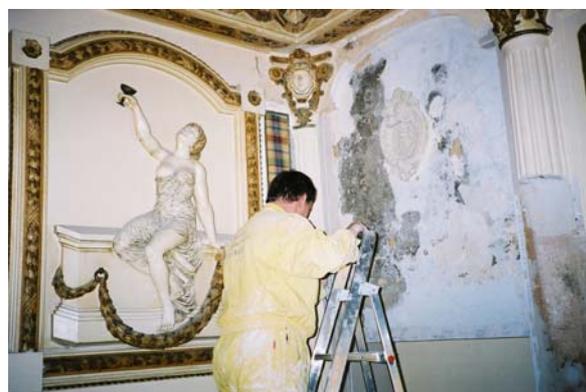
Remoção manual de estuques degradados

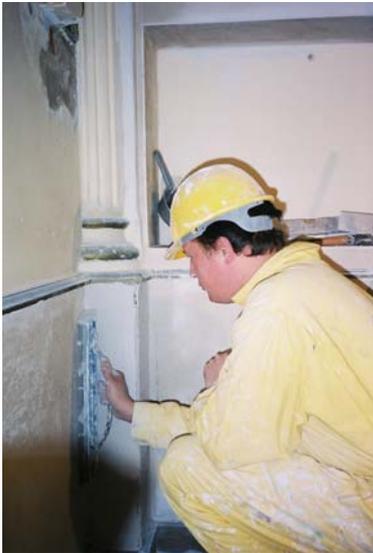
Reposição de estuques removidos

As argamassas removidas foram repostas por argamassas do mesmo tipo de forma tradicional de forma a serem o mais compatíveis possíveis com as existentes e com o suporte.

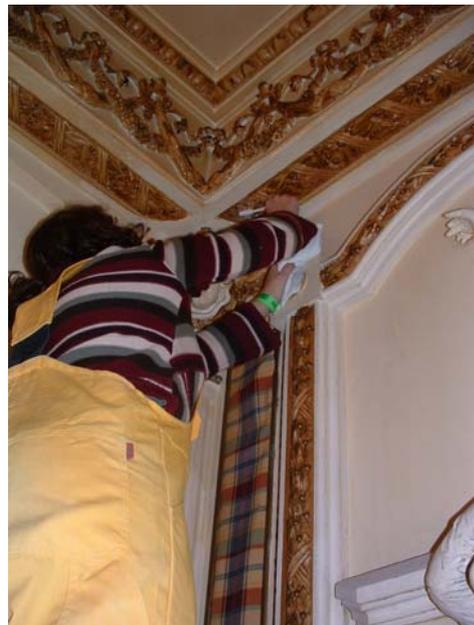
Reconstrução pontual estuques

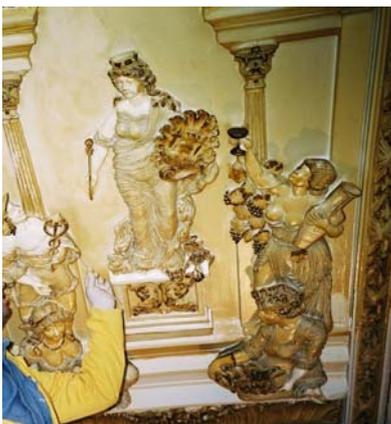
Limpeza manual de estuques

Para se efectuar uma limpeza dos tectos e restantes estuques existentes, procedeu-se ao teste de solventes para averiguar qual o mais adequado à remoção das sujidades e incrustações sem danificar o suporte.

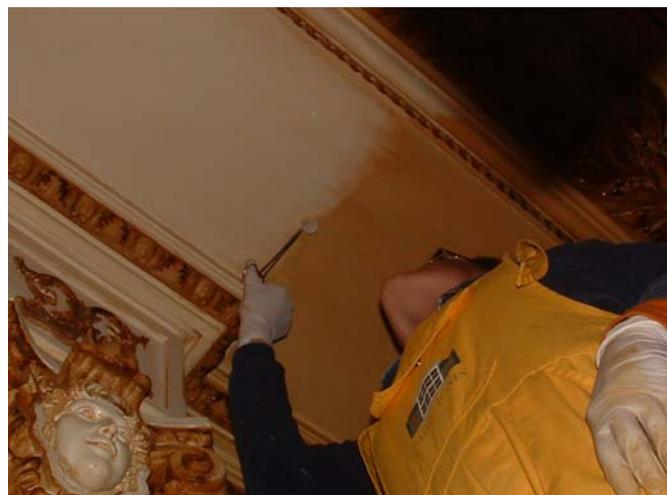
Limpeza manual de estuques

Procedeu-se então ao trabalho de limpeza manual dos estuques e esculturas existentes.

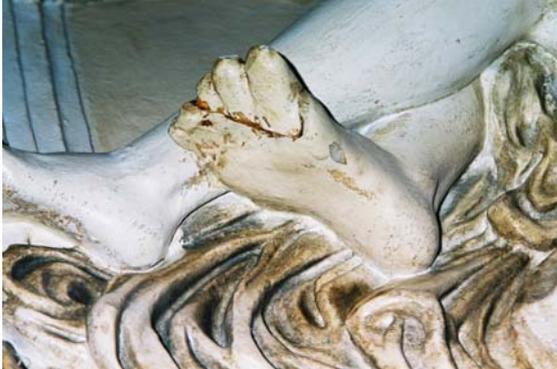
Foram detectadas algumas peças quebradas nas esculturas que já haviam sido coladas com cola não apropriada. Estas peças tiveram que ser novamente descoladas com o auxílio de produtos químicos e recolocada na posição correcta devidamente reconstruídas.

Elementos partidos incorrectamente colados

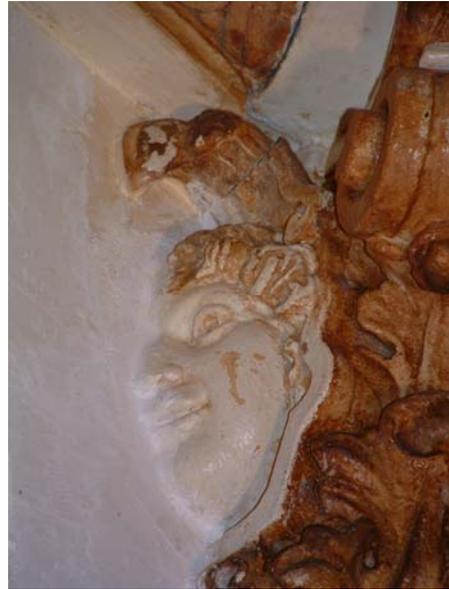
Elementos partidos

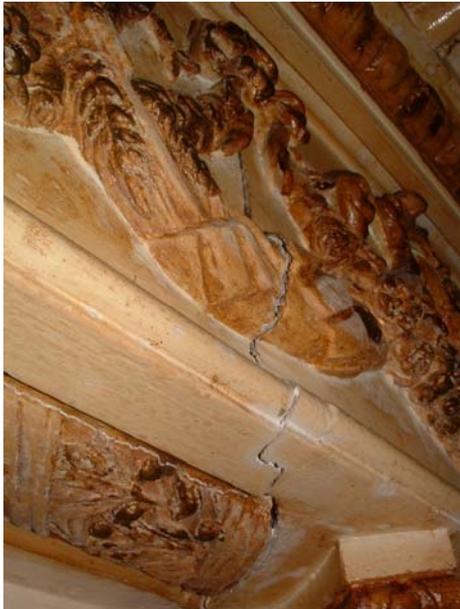
Elementos partidos

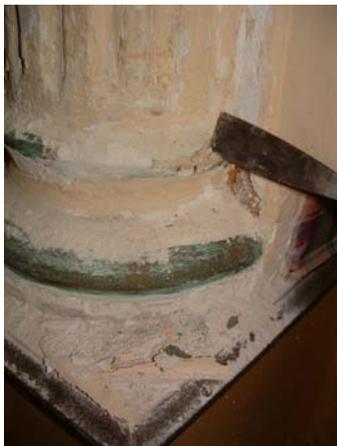
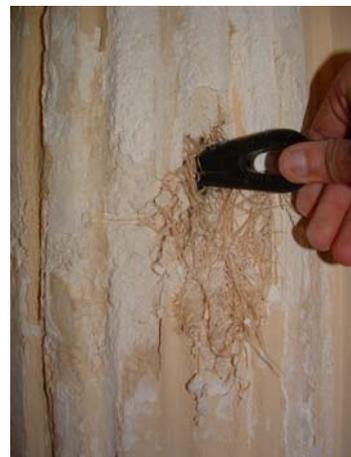
Algumas das peças apresentavam um adiantado estado de degradação que se optou por serem removidos e reconstruídos de novo. Nomeadamente as colunas que se encontravam em mau estado de conservação e que foi necessário recorrer à técnica de reprodução de elementos existentes, por meio de moldes de silicone, para a construção de novas para substituição.

Coluna danificada

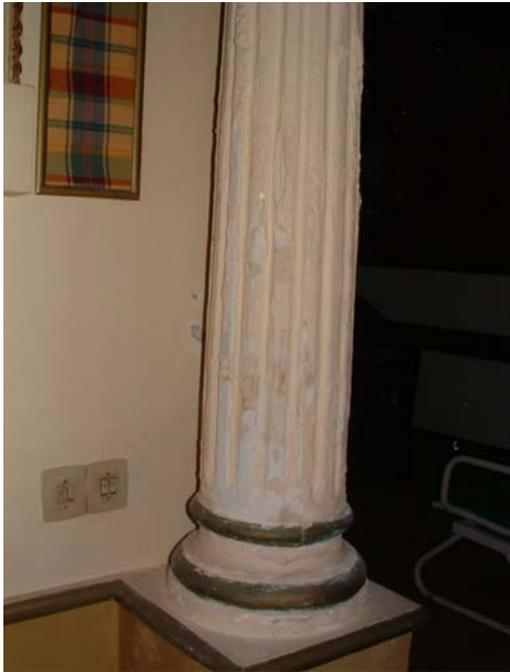
Coluna danificada

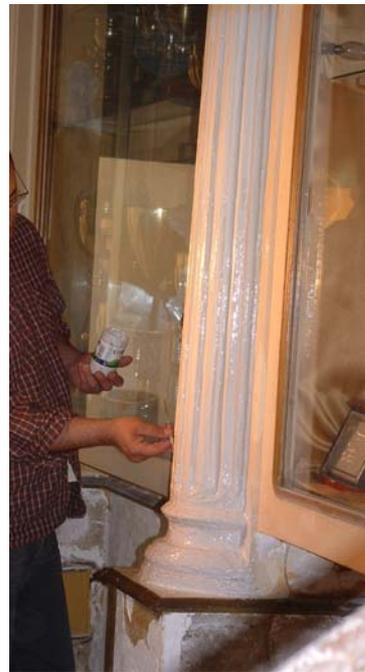
Molde silicone

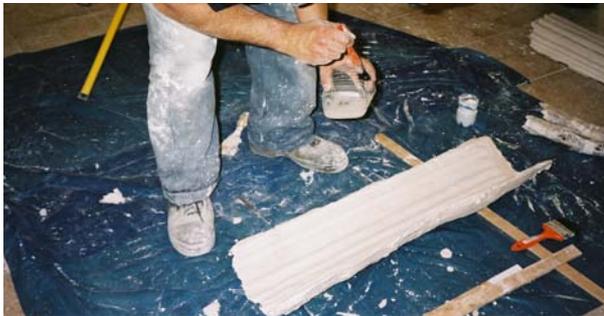
Preparação do molde para fundir peças

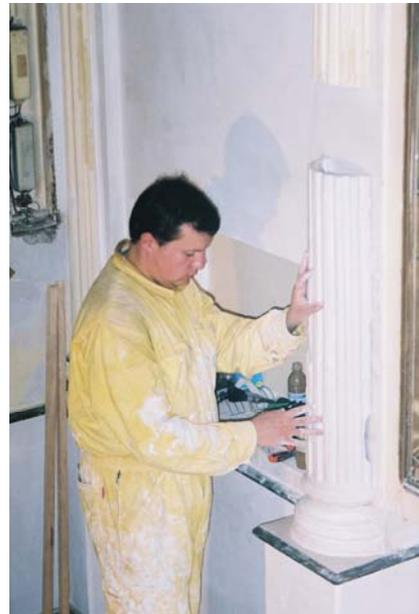
Colocação da peça copiada

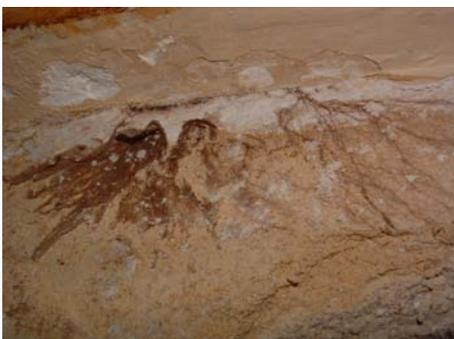
O ataque da humidade era tal que por traz das argamassas removidas foram descobertas raízes que também contribuíam para a degradação dos estuques.

Ataque de raízes por detrás do estuque

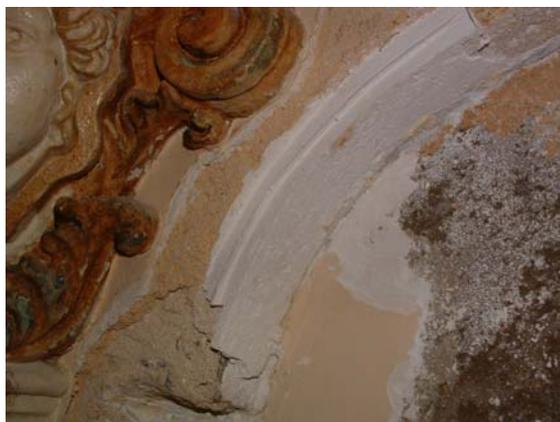
Pormenor dos danos dos sais

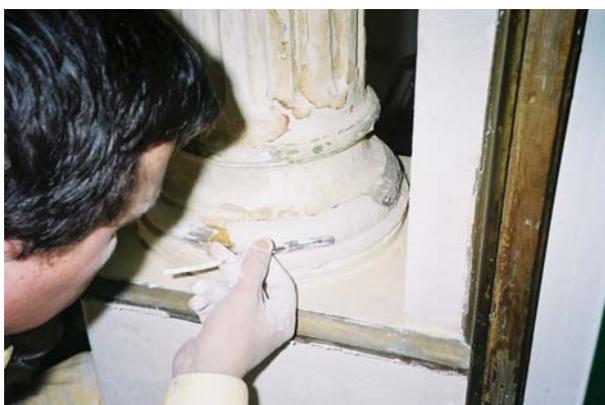
Pormenor reconstrução pontual

Outras optamos por as reconstruir pontualmente já que na generalidade a sua estrutura se encontrava ainda em bom estado de conservação.

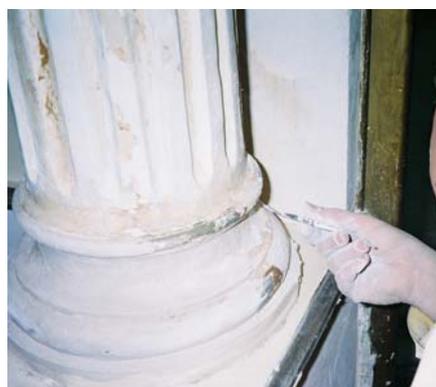
Pormenor reconstrução pontual
