Concurso Público para a Empreitada de Forte da Graça - Obras de 1ª Intervenção

Câmara Municipal de Elvas

Relatório do Modo Como Decorreu a Execução da Obra

Identificação da Obra - Forte da Graça - Elvas

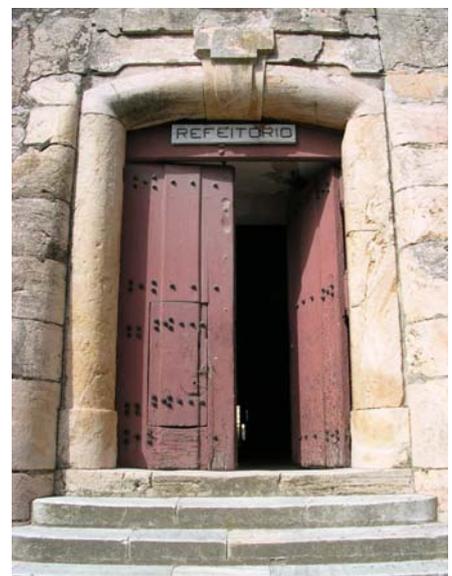
Portas de entrada das alas completamente degradadas

Devido ao estado de conservação das habitações tipo A e tipo B, como os vãos da casa do governador e corpo central, foi necessário proceder a uma desmontagem cuidadosa dos revestimentos das coberturas, bem como a sua estrutura de madeira e pré esforçada existentes, uma vez que as ligações entre os diferentes módulos estruturais se encontravam sem o mínimo de condições.

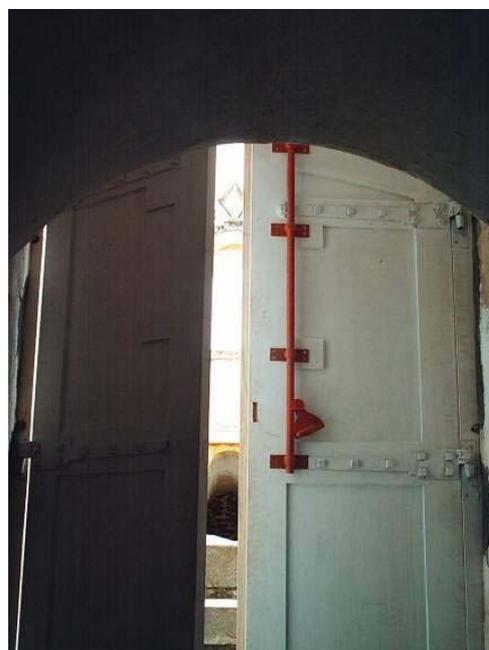
Preparação para pintura das portas e ferragens

Os óxidos de ferro existente nas janelas ovais da casa do governador foram removidos bem como provenientes dos pregos e ferragens enferrujadas nos restantes vãos. Todos elementos possíveis de reparação ou beneficiação foram preservados.

Os elementos metálicos dos portões e carpintarias que se encontravam deteriorados ou que já não exerciam a sua função foram reparados ou substituídos por novos construídos à semelhança dos existentes.

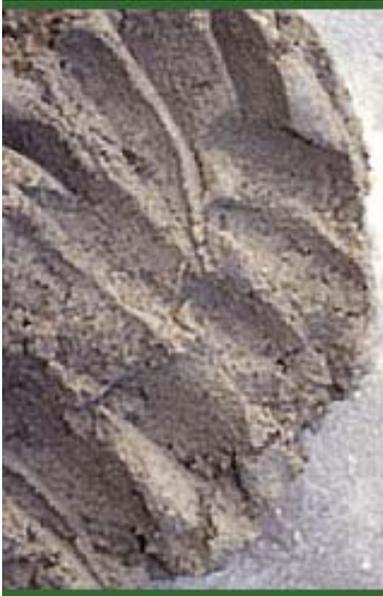
Argamassa bastarda

As argamassas a utilizadas foram sempre que possível argamassa á base de cal hidráulica natural, areia do rio e areia amarela, ou argamassas gordas conforme se mostra na fotografia seguinte.

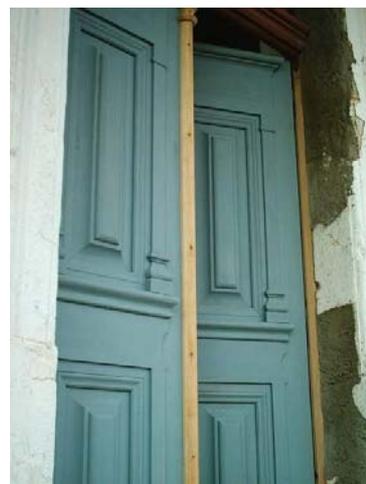
Porta da casa do governador reabilitada

Todos os trabalhos de carpintaria no restauro dos vãos existentes e na construção dos novos vãos incluíram a consolidação ou fixação, que se verificou necessárias a uma perfeita execução.

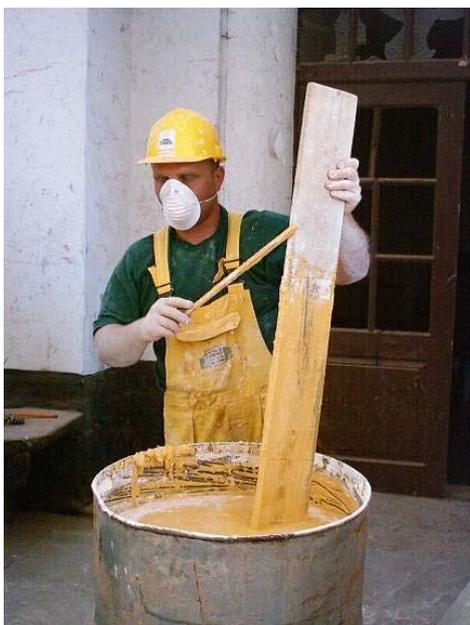
Preparação da Cal

No que toca à caição nos paramentos da casa do governador, todas as superfícies a cair, foram raspadas tratadas devidamente preparadas para caição. Todas as argamassas desagregadas ou em desagregação foram removidas e substituídas por novas do mesmo tipo. A caição foi executada do modo tradicional, utilizando cal apagada e pigmentos minerais.

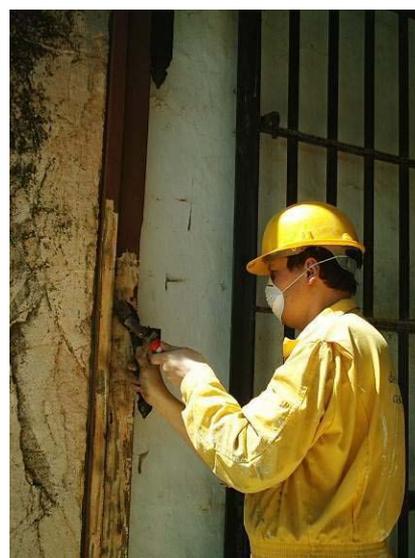
Decapagem de madeiras

Todas as peças de madeira foram perfeitamente lisas e bem acabadas, através de decapagem, por barramento e por lixagem.

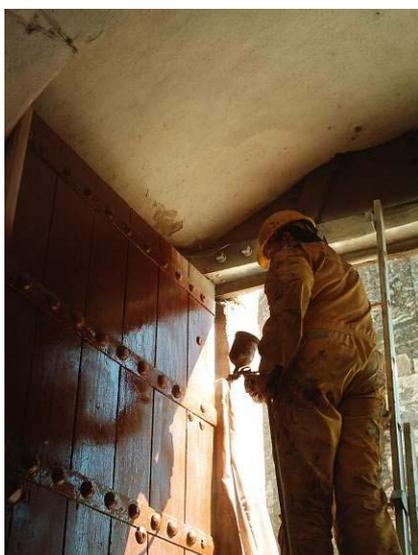
Pinturas das portas

Sobre estas foram aplicadas duas demãos de tinta de esmalte, à trincha, à pistola e a rolo, conforme solicitado.

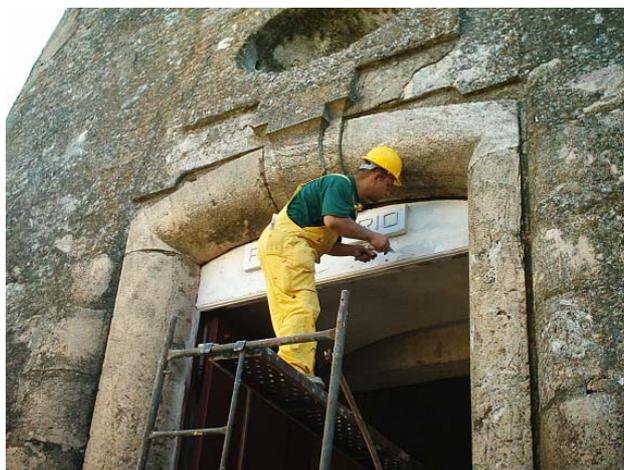
Barramento de reparação

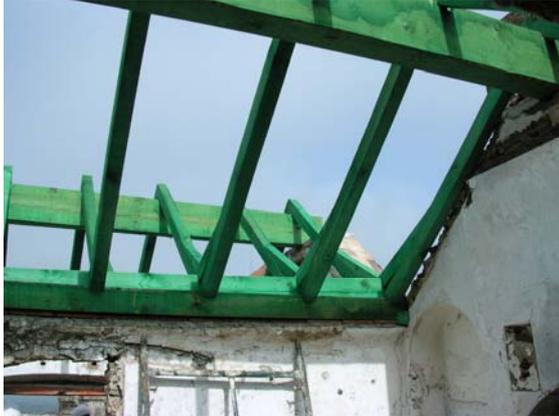
Novo madeiramento das coberturas

Estas obedeceram rigorosamente ao solicitado no processo do concurso, ficando os seus elementos estruturais bem travados.

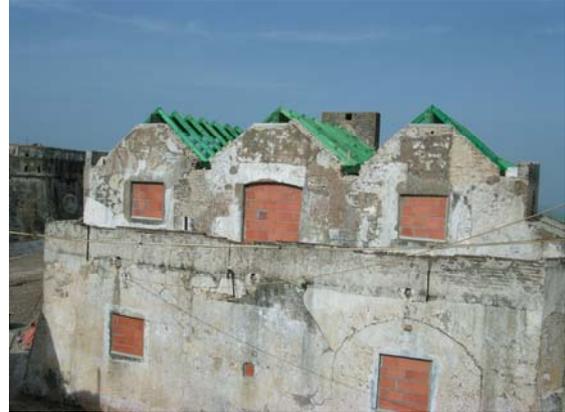
Vista geral das habitações com o novo madeiramento

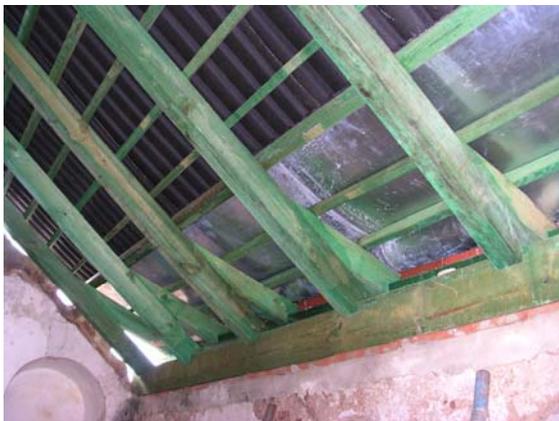
Vista interior dos telhados

Foram aplicadas novas sub-telhas ondulate e novas caleiras em chapa de zinco.
