# Restauro de estuques

Câmara Municipal de Setúbal

## Relatório do Modo Como Decorreu a Execução da Obra

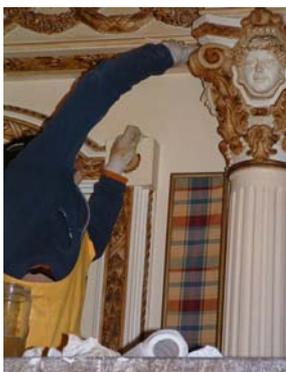
Limpeza manual de estuques

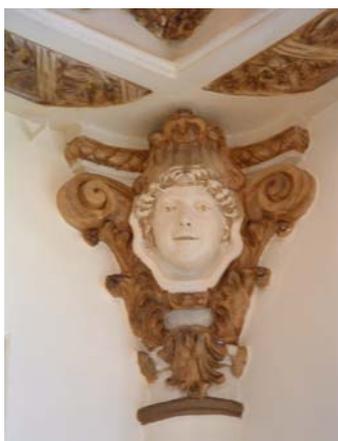
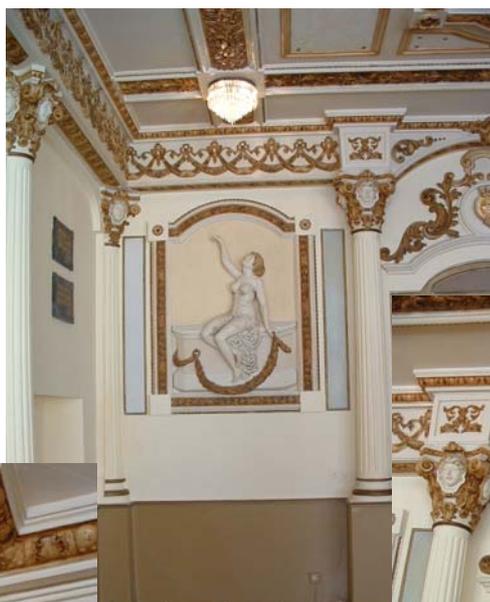
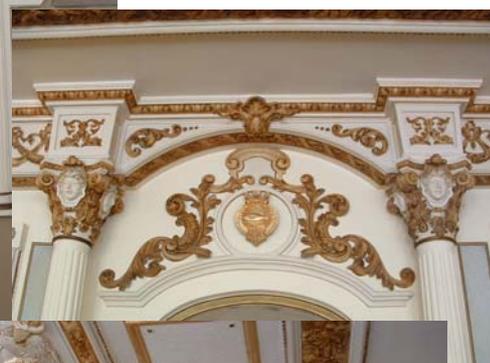
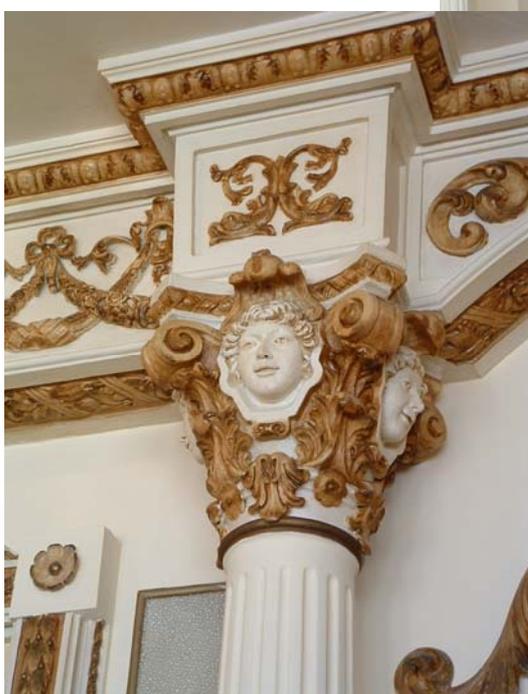
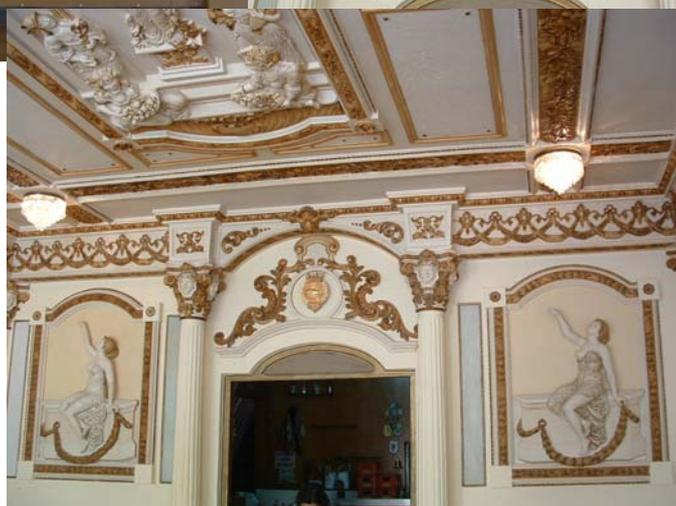
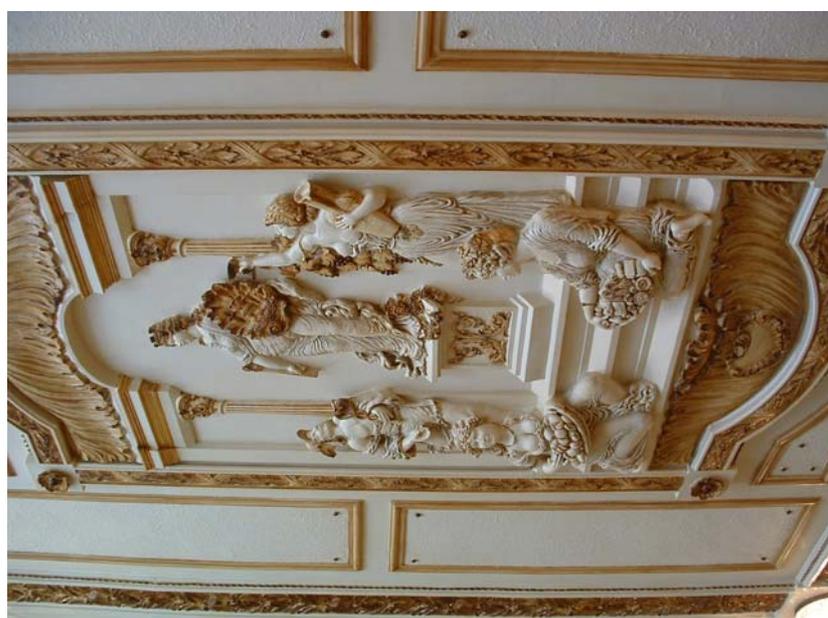
Imagens do trabalho final após a intervenção.

Após o trabalho de reabilitação dos estuques as paredes foram novamente pintadas.
